Besichtigung des Feuerwehrgerätehauses in Nackenheim

Am Dienstag, den 09.03.99 um 18.00 Uhr durch den Bauausschuß der VG Bodenheim.
Auch anwesend: Mitglieder des Rates, der FFW Nackenheim und der Architekt.

STELLUNGNAHME

zu dem Vermerk des Herrn Siering über die Besichtigung am 09.03.1999 des Bauausschusses der Verbandsgemeinde Bodenheim im FFW-Hauses Nackenheim

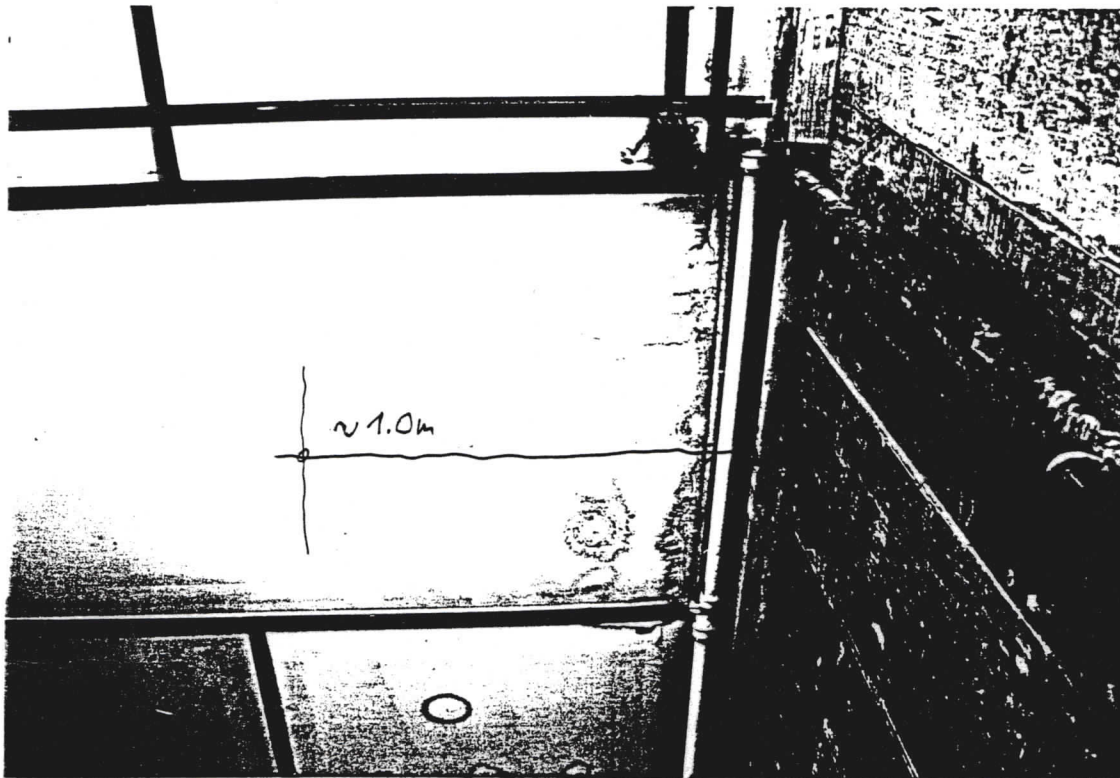
Anlage 1
zu Pkt. (2c)
Wand-
Schäden

| 2 c) Grenze Altbau/ Neubau | Hier geht es um eine provisorische Schließung eines Dachspaltes zwischen Altbau und Neubau. Ein solches Provisorium ist von Natur aus problematisch. Hinzukommt, dass es sich unter einem Arbeitsgerüst befindet. So war es unvermeidlich, dass Regenwasser in geringer Menge eindrang und an der Deckenverkleidung auf einem Streifen von 1,0m Breite einzelne Wasserflecken entstanden. Da die Abhängung auf eine Breite von 5,00 m ohnedies entfernt wird, entstand kein materieller Schaden. Siehe Anlage 1 (Foto) |

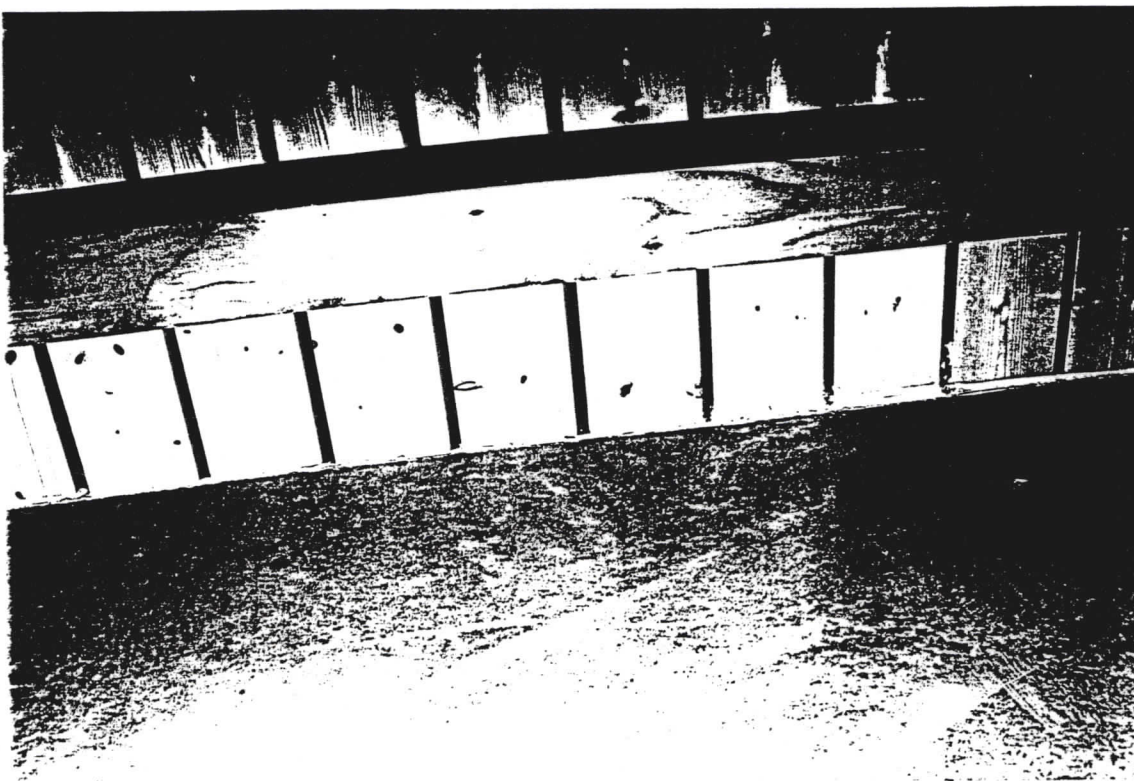
Anlage 4
zu Pkt. (4a)
Wandau-
Schliff
Decken-
Schärfung

- 4 a) „Zwischen Mauerwerk und Holz gibt es eine Differenz von 5 cm.“
- Hierbei geht es um folgendes:
Im gesamten Obergeschoß -Sanitärräume ausgenommen- sind Sparren und aufliegende Schalung als Sichtkonstruktion ausgeführt. An diese Sichtschalung schließen Zwischenwände an. Ist der Abstand des jeweiligen Sparrens von der Zwischenwand genügend groß, bleibt die Schalung sichtbar. (S. Anlage 4 Foto). Ist der Abstand nur spaltbreit, wird eine Schattenfuge

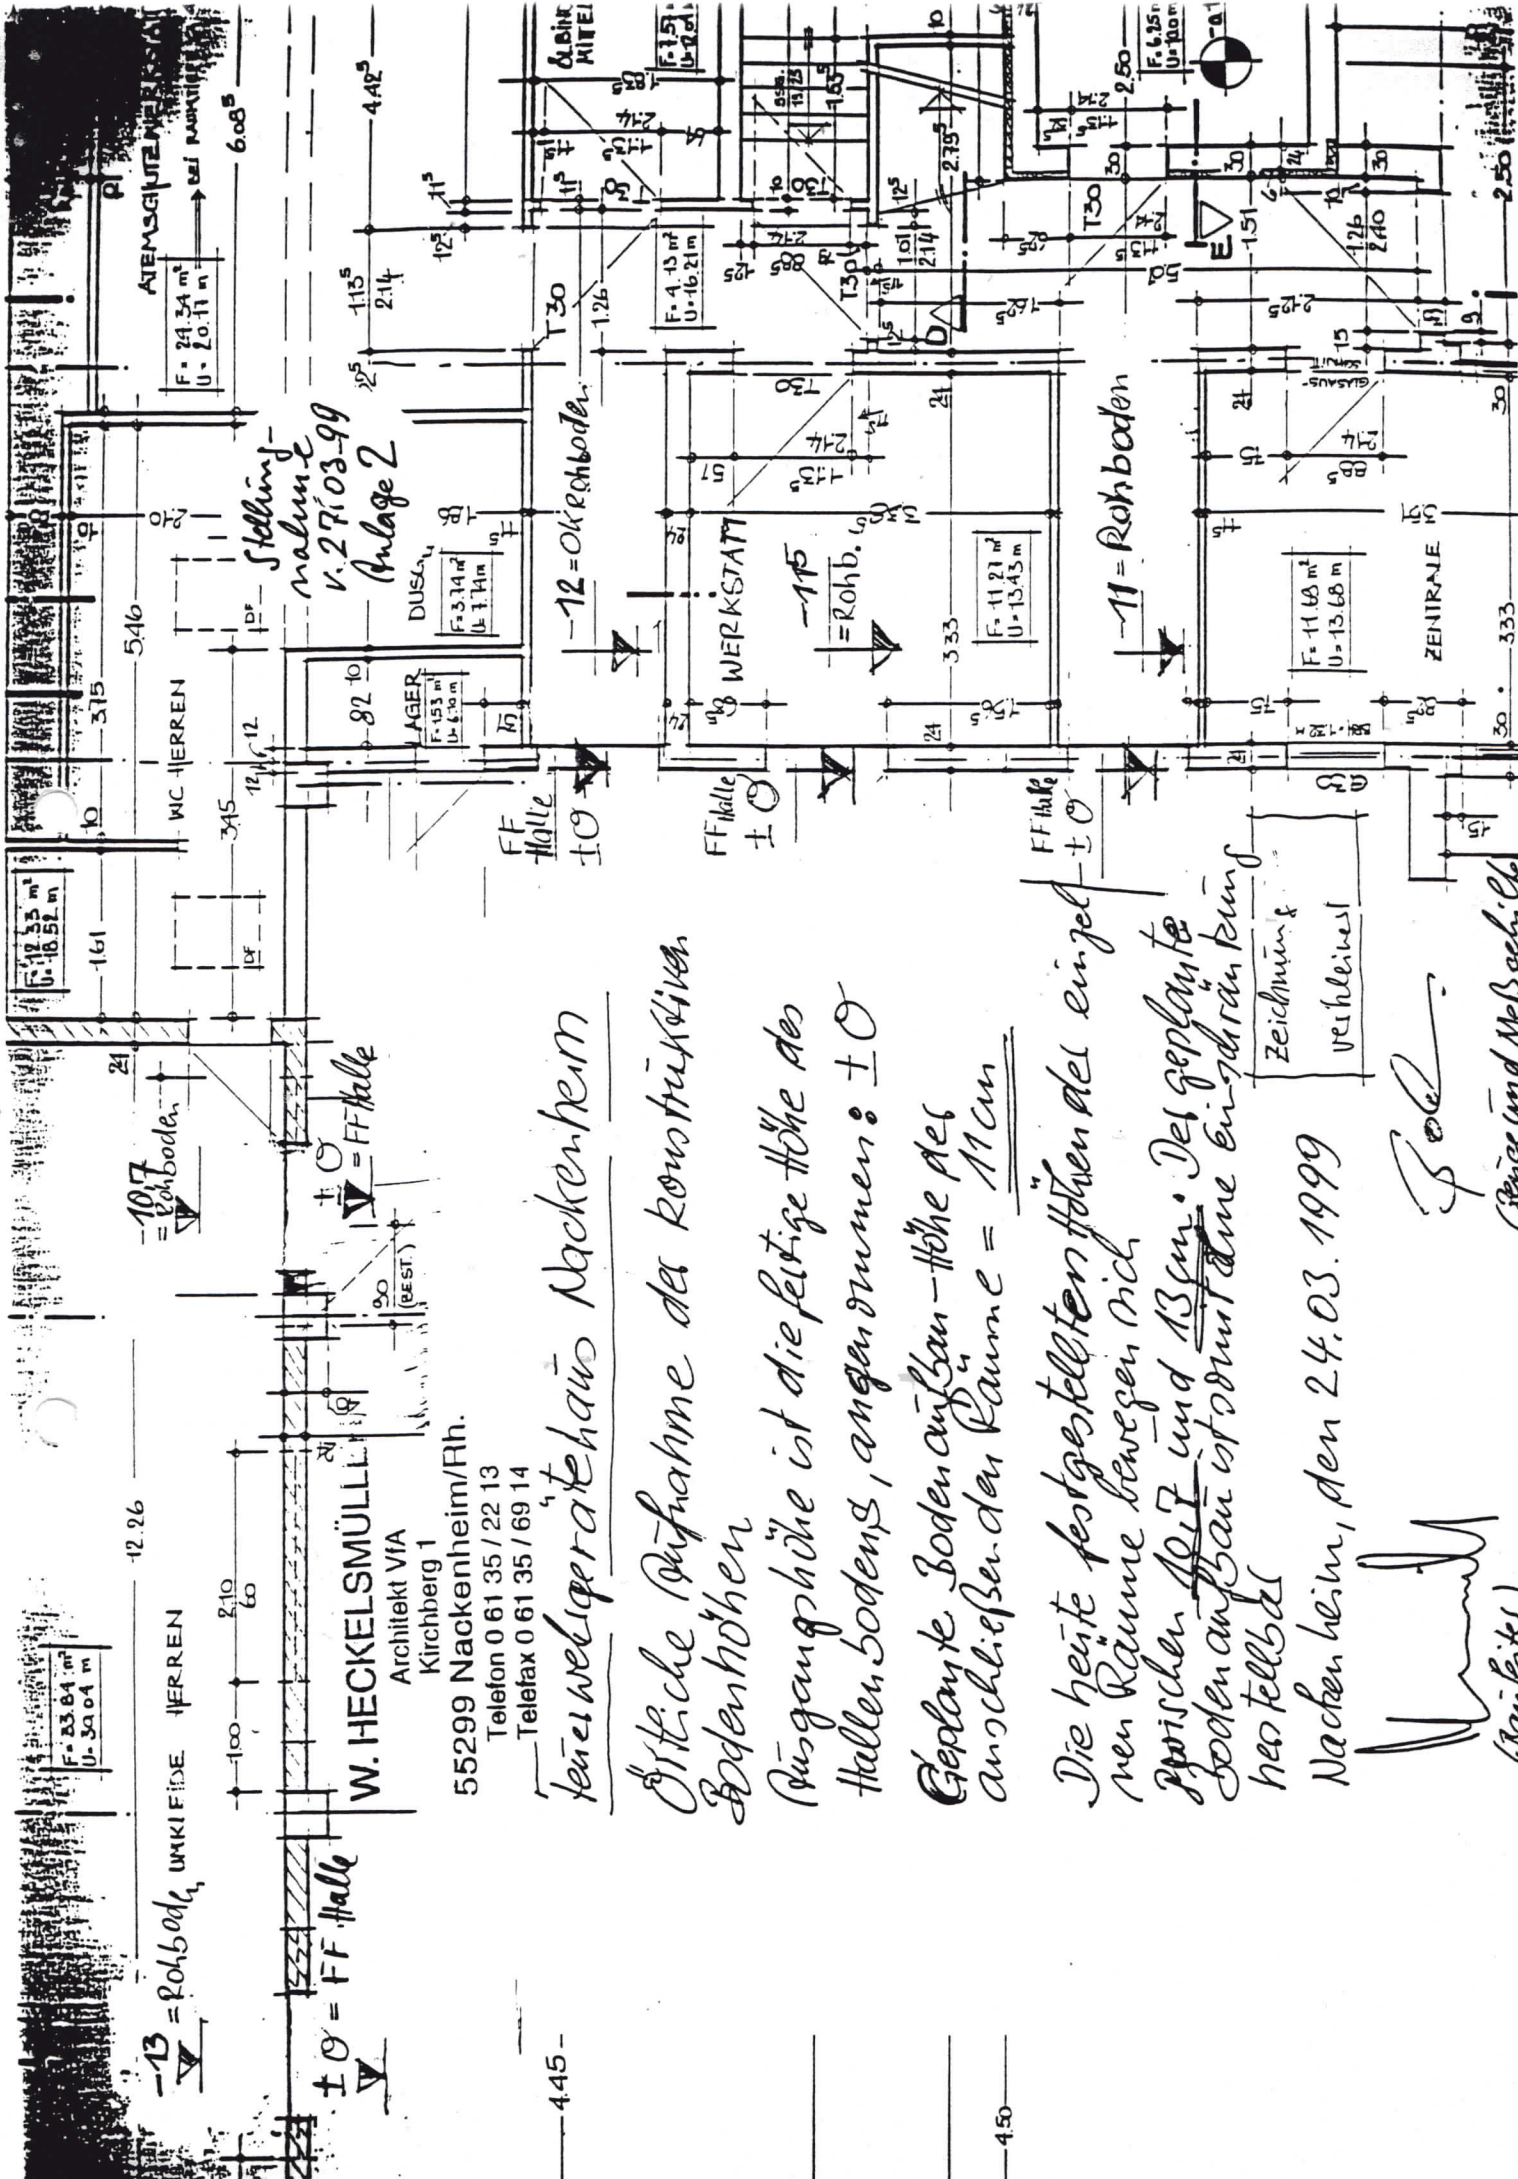
Stellung
 v. 27.03.99
 Anlage 2

| 2 d) „ Am Übergang zu den Nebenräumen sind nur 9,5 cm Fussbodenaufbau möglich.“ | Die Angaben des Herrn Siering sind falsch. Notwendig und geplant ist eine Fussbodenhöhe von 11 cm. Eine genaue Maßaufnahme am 24.03.1999 ergab eine Fussbodenhöhe zwischen |

- 10,7 und 13 cm, siehe Anlage 2. Die erforderliche Konstruktionshöhe ist ohne Einschränkung gewährleistet.
- 3 a) „Vor die Außenwand wurde... eine zweite Wand gemauert“

Die heute festgestellten Höhen der einzelnen Räume bewegen sich

zwischen 107 und 113cm. Der geplante Bodenauflagehöhe ist damit eine Eingrenkung herstellbar

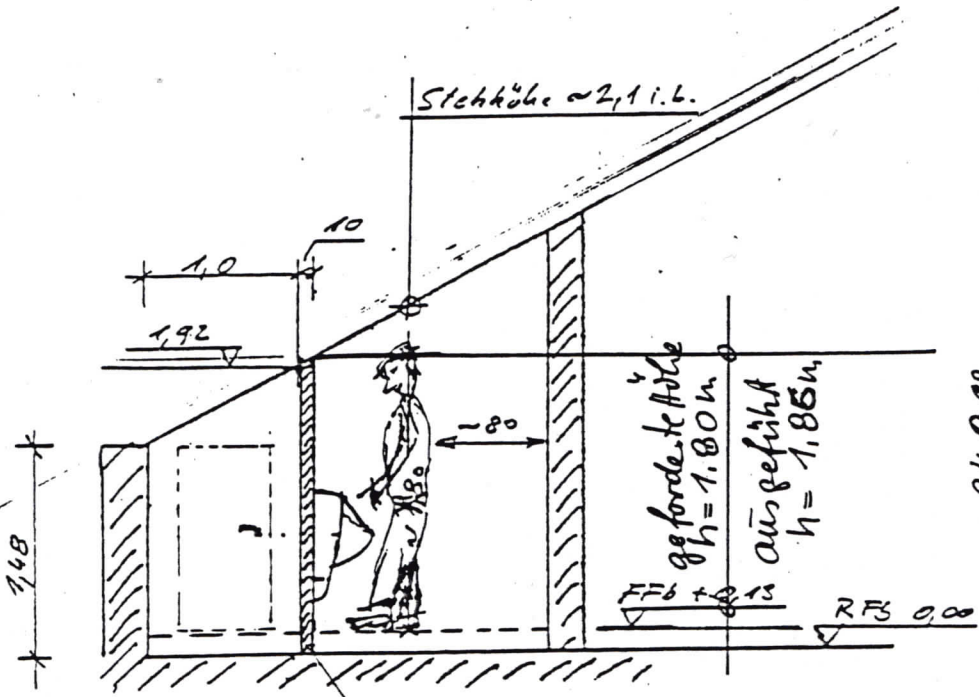
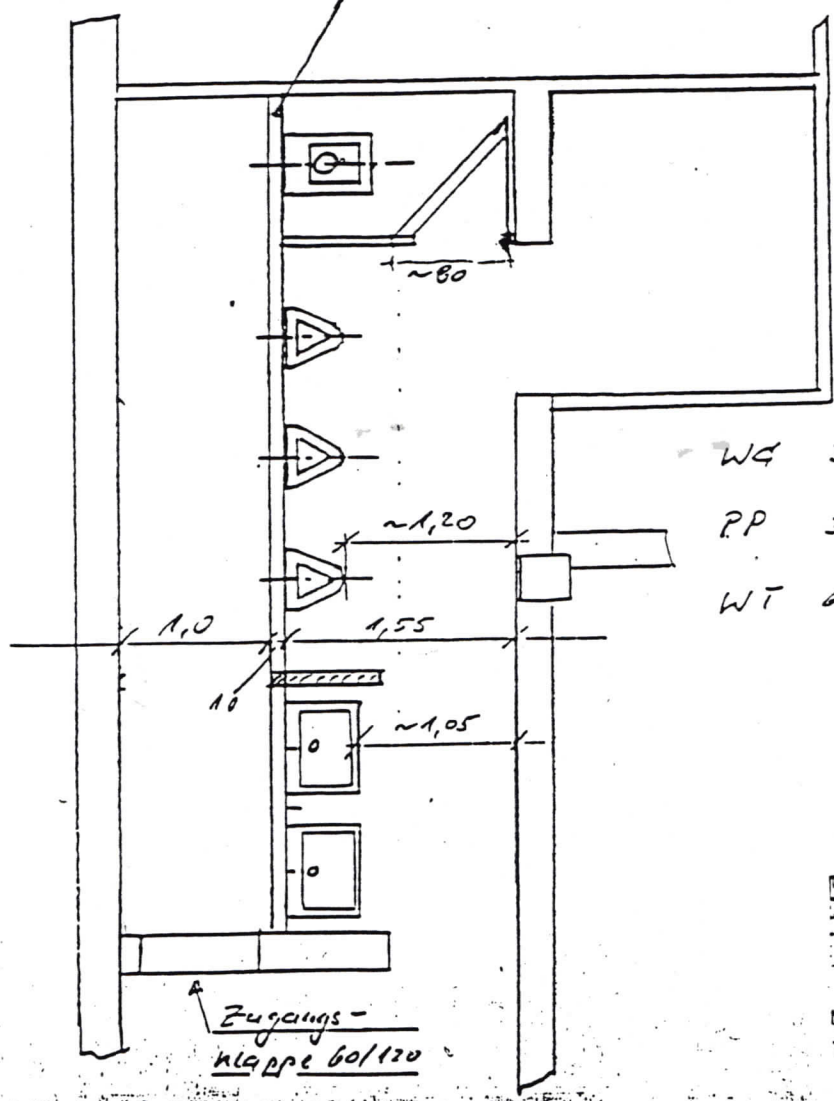
Stellungnahme
 v. 27. 5. 98
 Anlage 3
 2-Pkt. (39)

- Die sogenannte „2. Wand“ war von Anfang an geplant, wurde von allen Gremien der Verbandsgemeinde (Bauausschuss, Gemeinderat) der FFW Nackenheim, den Fachbehörden und schließlich von der Kreisverwaltung genehmigt. Keinesfalls war dies -wie sich das Schreiben SPD deuten läßt- eine Aktion im nachhinein. Planerisch ist diese „Abmauerung“ mit einem Drempel in einem Wohnhaus vergleichbar. Zu dieser Planung stehe ich auch heute noch und meine, wenn es in Einfamilienhäusern selbstverständlich ist, dass Bäder und WC' s unter einer Dachschräge liegen, ist es ohne weiteres auch Feuerwehrlauten zumutbar, vor einem Urinal unter der Dachschräge zu stehen. Was die Standhöhe betrifft, so ist das vom Fachingenieur geforderte Mindestmaß in der Ausführung sogar überschritten. Keinesfalls dürfen, das wäre nach Herr Sierings Ausführungen notwendig, wertvolle Flächen für nachrangige WC-Räume verplant werden. (S. Anlage 3)

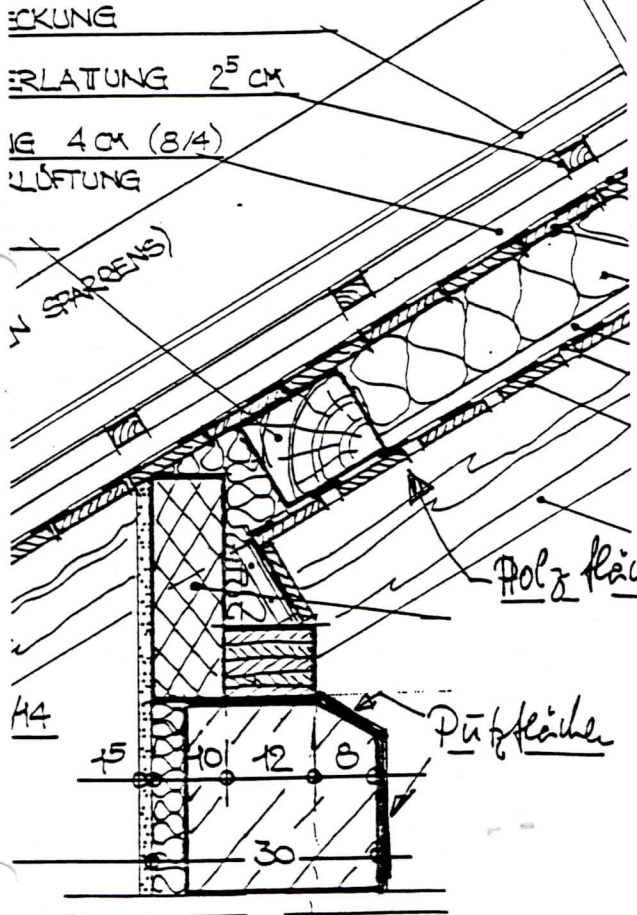
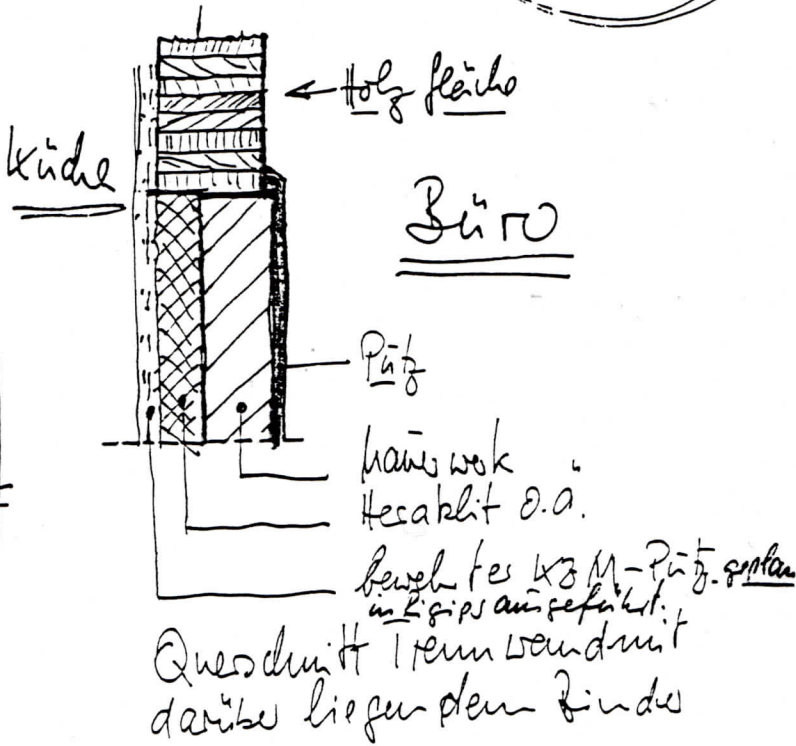
Anlage 6
Stellungnahme
z. AV Sichtung
v. 9.3.99

Aufgrund einer Planänderung, die wiederum auf den Wunsch der FFW zurückgeht, kam die Zwischenwand in die Nähe des Binders zu stehen, der vorher frei im Raum verlief. Da der Binder 14 cm dick, die Zwischenwand dagegen nur 9,5 cm breit ist, ergibt sich zwangsläufig eine Differenz. Ich habe die Wand so aufgestellt, (s. Skizze Anlage 6), dass zum Wehrführerbüro die gleiche Sockelsituation entsteht, wie am daneben verlaufenden Drempe, wo ebenfalls Holz und massive Wand zusammentreffen. Auf der Küchenseite muss die Wand entsprechend ausgeglichen werden. Auf dieser Seite wurde eine Tragfläche für Fliesen geschaffen.

Ich habe die Wand so gestellt (siehe Skizze), daß zum Wehrführerbüro die gleiche Sockelsituation entsteht wie am Drempe, wo ebenfalls Holz und Wand zusammentreffen. Da auf der Küchenseite die Wand ausgeglichen werden muß, spielt es keine Rolle, ob es 2 oder 4 cm sind. Jedenfalls wird hier eine Tragfläche Putz bzw. Fliesen auf ganz normalem Wege geschaffen.
